改善箇所説明図

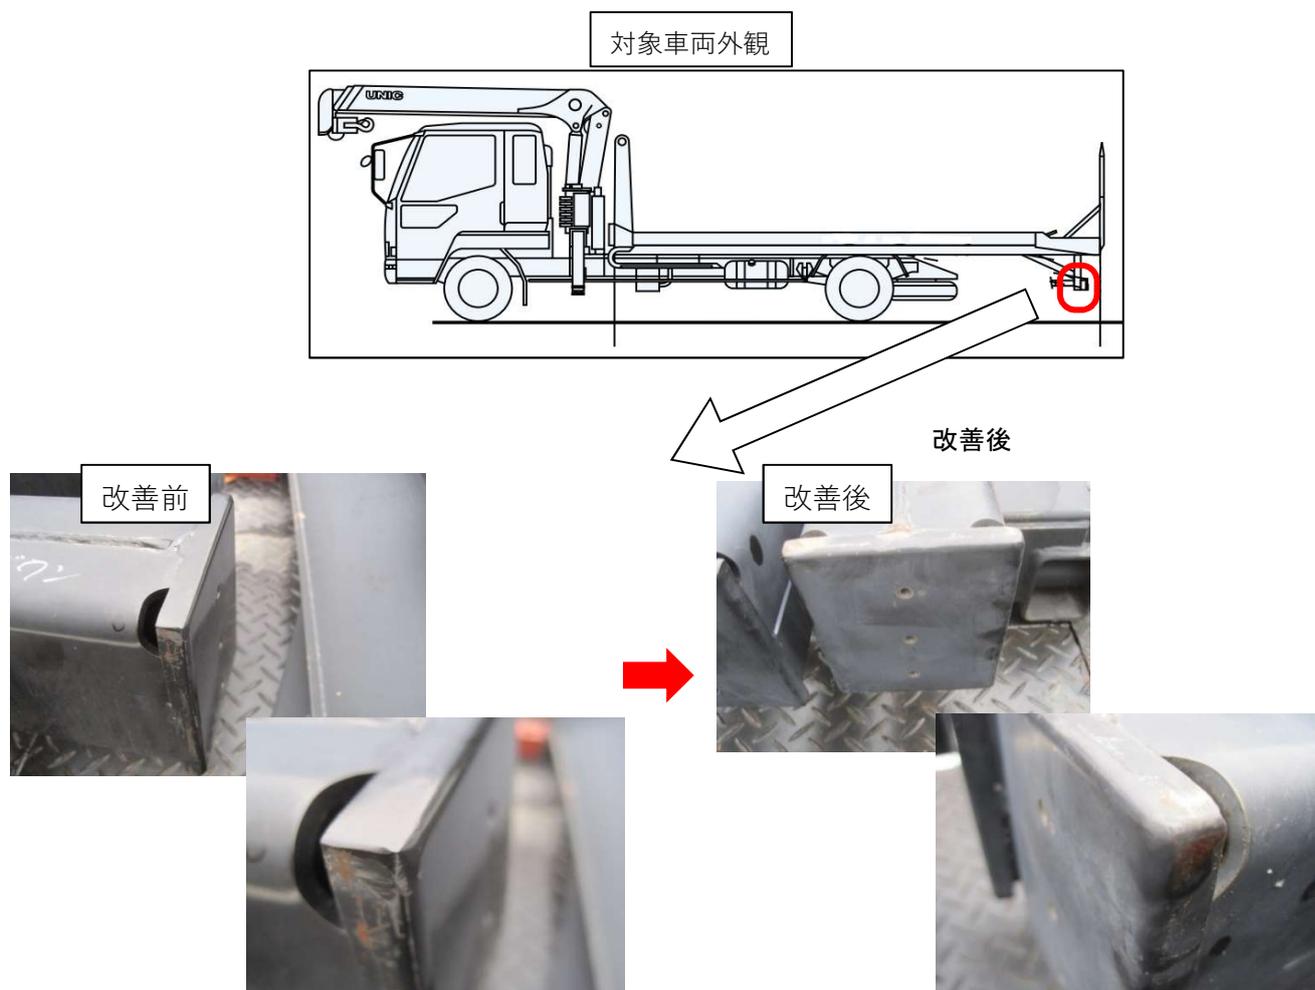
突入防止装置の両端に付帯しているキャップにおいて、製造指示及び管理が不適切なため、当該キャップ部分が曲率半径2.5mmに満たないものがある。そのため、突入防止装置の基準(UNR58)に適合していない。2021年5月にリヤバンパの審査にて認可を受け、量産を開始した以降の当該キャップを組込んだ全車両を対象に技術基準不適合のおそれがある。

全車両、当該キャップについて判定用検査治具を用いて確認し、必要に応じて曲率半径3.0mm以上となるよう補修する。
