# 改善箇所説明図

## 【不具合の内容】

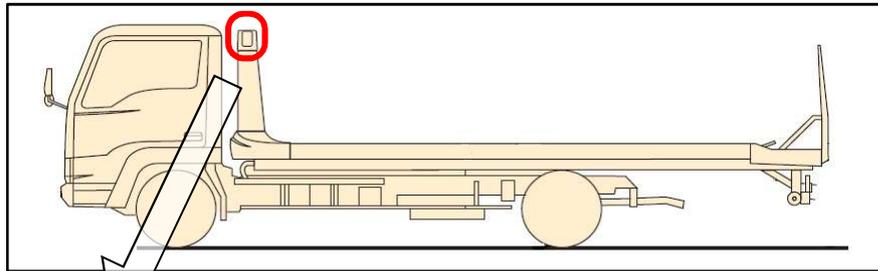
対象車両外観

運転席メータパネルの作動状態表示装置において、補助方向指示器の設定が不適切なため、前面または後面に備える方向指示器に異常が発生した場合、点滅回数に変化せず、運転者が異常を認識できない。そのため、保安基準に適合しない。

全車両、補助方向指示器の電球を対策品に交換する。

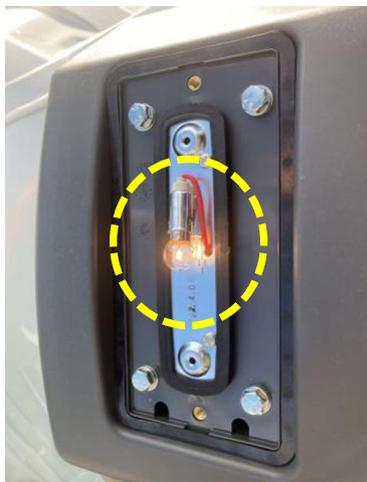
改善前

外側レンズ  
取外し後

○は交換部品を示す。

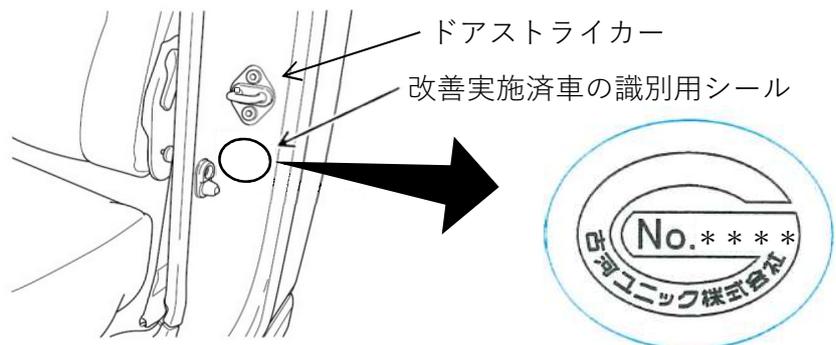
改善実施済車には、車両助手席側ドア開口部のドアストライカー付近へ識別用のシールを貼付する。
