改善箇所説明図

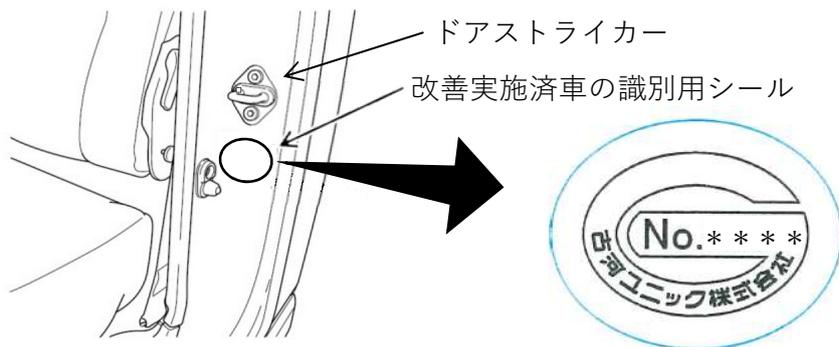
突入防止装置の両端に付帯しているキャップにおいて、製造指示及び管理が不適切なため、当該キャップ部分が曲率半径2.5mmに満たないものがある。そのため、突入防止装置の基準(UNR58)に適合していない。2021年5月にリヤバンパの審査にて認可を受け、量産を開始した以降の当該キャップを組込んだ全車両を対象に技術基準不適合のおそれがある。

全車両、当該キャップについて判定用検査治具を用いて確認し、必要に応じて曲率半径3.0mm以上となるよう補修する。

改善実施済車には、車両助手席側ドア開口部のドアストライカー付近へ識別用のシールを貼付する。
